1. Sachanalyse

1.1 Entstehung des Tsunami bei Fukushima

1.2 Aufbau und Funktion des Kraftwerks

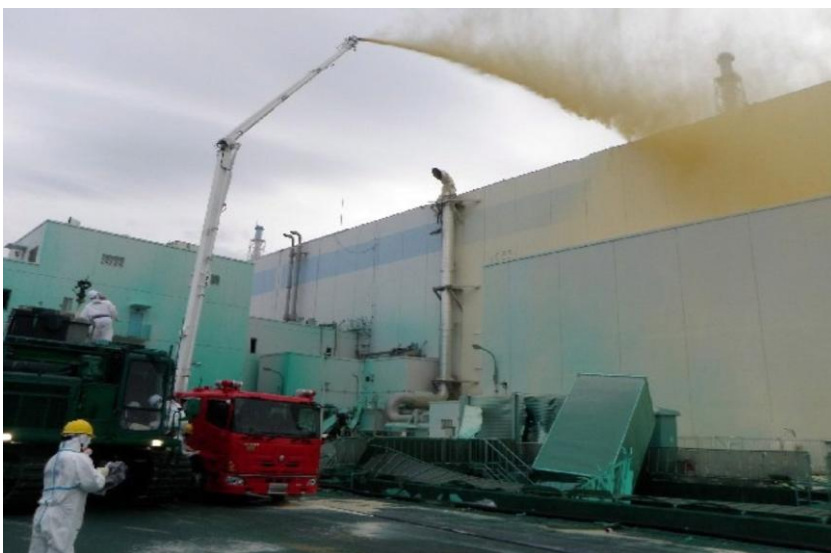
Besprühung der Werksgebäude
mit Kunstharz

Um die radioaktive Strahlung aus dem Kraftwerk weiter einzudämmen, wurden Teile der Reaktorgebäude mit einer Polyesterplane bedeckt. Dies führte jedoch nur bedingt zu einer geringeren Strahlenbelastung. Darüber hinaus erfolgte das Besprühen der Gebäude mit Kunstharz zur Reduzierung der Strahlung. Auch Planungen über die Errichtung eines Beton-Sarkophags - ähnlich wie in Tschernobyl - sind im Gespräch.

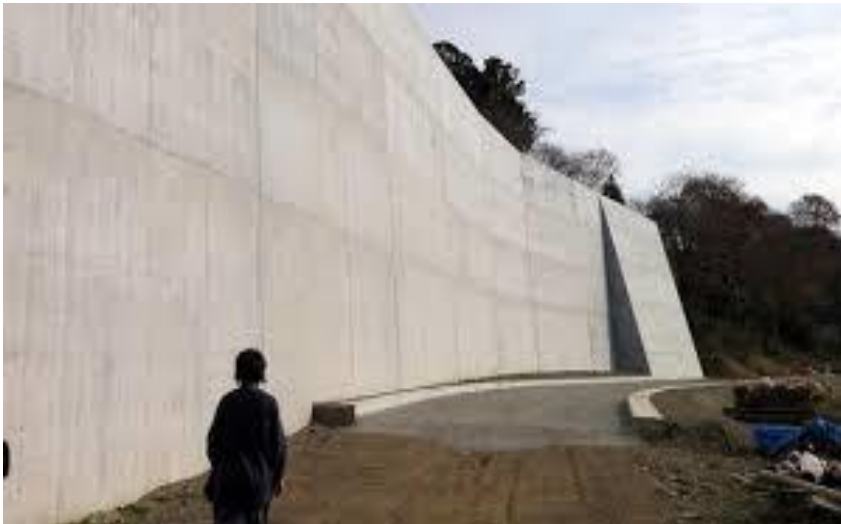
Neu errichtete
Betonschutzmauer an der
Ostküste Japans.

So errichtet die japanische Regierung von 2015 bis 2020 an der besonders gefährdeten Ostküste auf einer Länge von 400 km eine durchgängige Betonschutzmauer, die in der Spitze eine Höhe von bis zu 14 Metern aufweist. Die Gesamtkosten für diese Investition belaufen sich auf rund 6 Mrd. EUR. Darüber hinaus werden weitere gefährdete Küstenabschnitte mit einzelnen Betonelementen ausgestattet, die die Kräfte der möglichen Tsunami-Wellen frühzeitig reduzieren und eindämmen sollen.

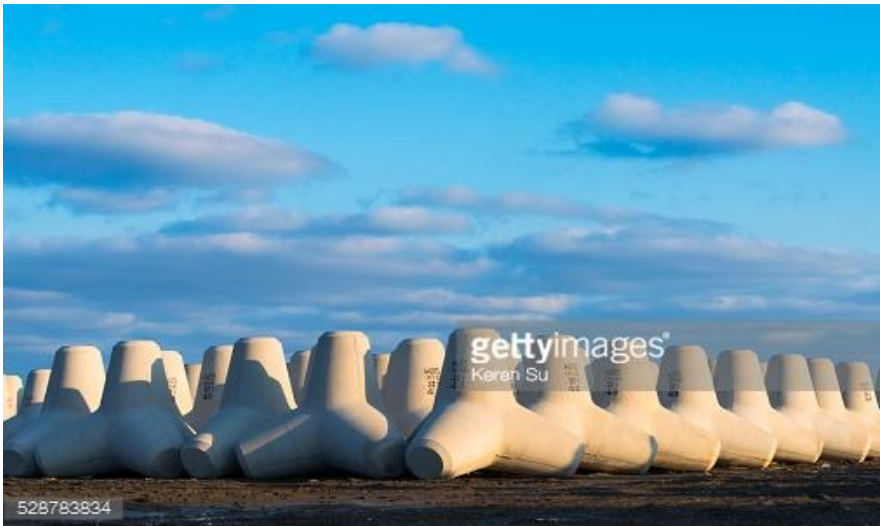
Einzelne Betonschutzelemente

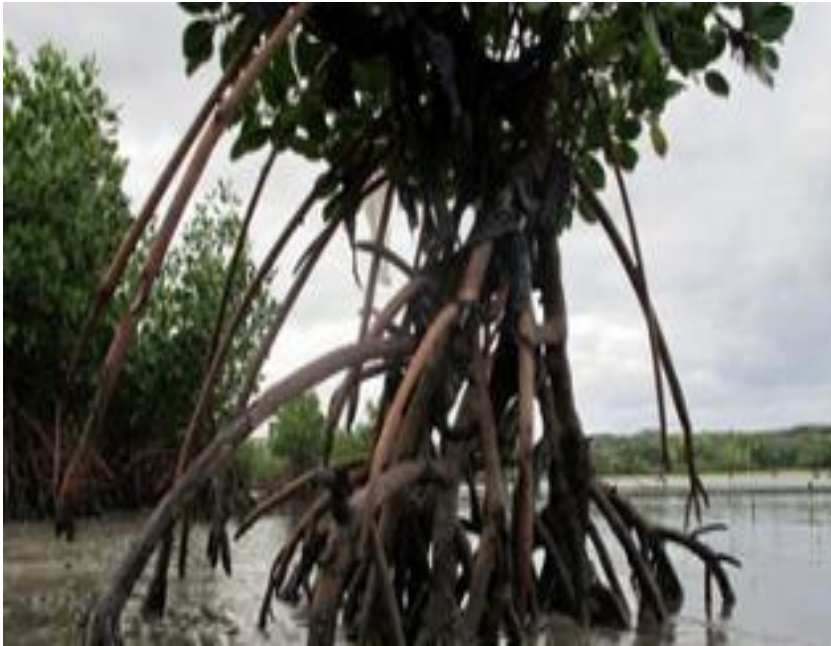
Mangrove vor Tsunami

Aber auch insbesondere zum Schutz des Hinterlandes sollen vermehrt wieder natürliche Schutzwälle zum Einsatz kommen. So werden in einzelnen Landabschnitten wieder große Mangrovenwälder angelegt, die durch das

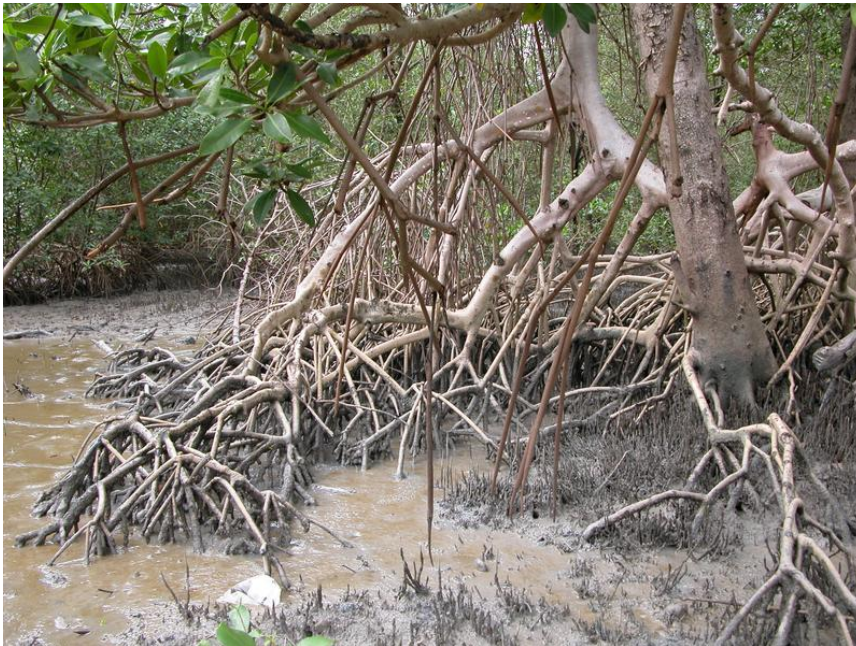
Mangrove nach Tsunami
